# BOLETIM DE SERVIÇO

SB\_CLT\_03 Revisão A

## Inspeção na Longarina Traseira do Estabilizador Vertical e Reforço Estrutural

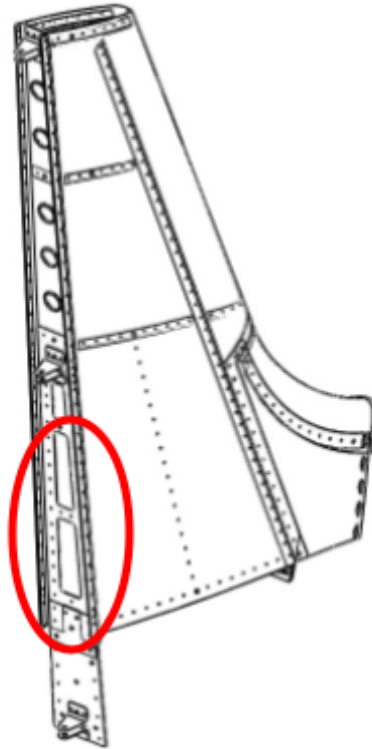
- Realize uma inspeção visual detalhada na longarina traseira do estabilizador vertical (PN T1.55A.30B0.000).
- Procure por quaisquer sinais de deformação, trincas ou danos estruturais, com foco especial na área próxima a área de fixação com a fuselagem.

Figura 1: Região de inspeção.

- **Se nenhuma falha for encontrada:** Registre o cumprimento do boletim na caderneta da aeronave.
- **Se for encontrada uma falha:** A aeronave deve ser imediatamente aterrada e a ocorrência comunicada ao fabricante. Um reparo ou substituição do componente danificado será necessário para restaurar a aeronavegabilidade. A Ordem de Mudança de Engenharia (ECO) correspondente será emitida com as instruções técnicas para reparo e/ou substituição.
- Caso não estiver instalado os reforços, Entre em contato com a INPAER para a aquisição do KIT de reforços e obter as instruções necessárias para a correta instalação dos reforços (MRA)

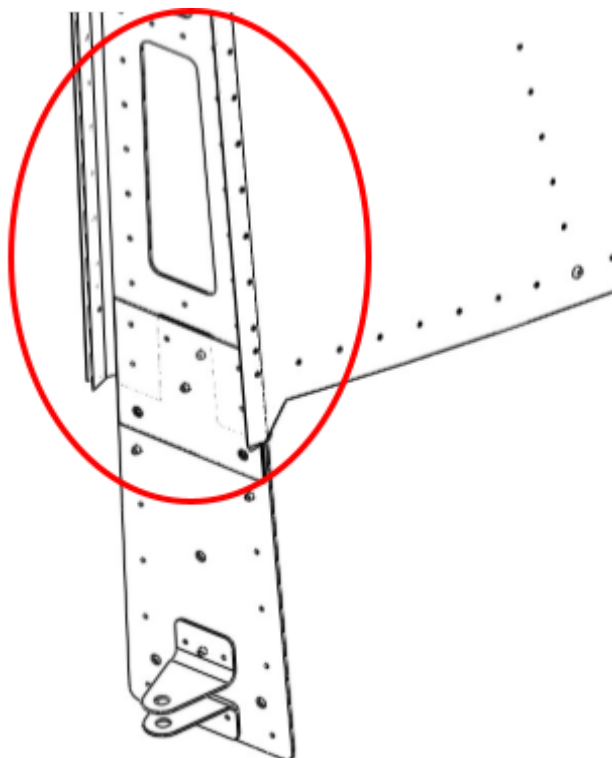
Figura 2: Enfoque na região.

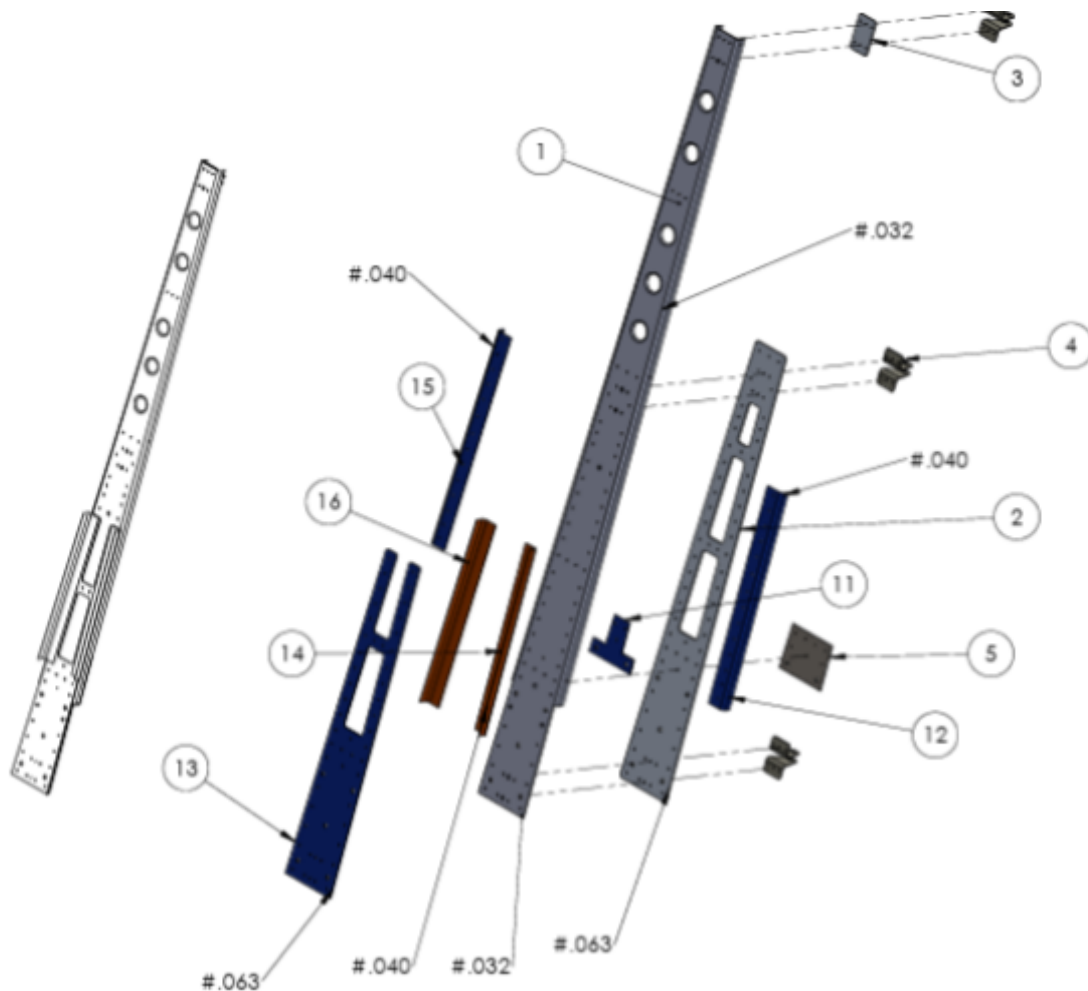
Figura 3: Reforços em Azul e Laranja

**Deverá ser instalado o seguinte reforço:**

- Instalação dos componentes: Adicione os novos reforços estruturais na longarina, orientando-se estritamente pelo posicionamento apresentado no desenho de referência (Figura 3: Reforços em Azul e Laranja).
