# BOLETIM DE SERVIÇO

SB\_CLT\_04 Revisão A

## REFORÇOS ESTRUTURAIS PARA PARAFUSO INTENCIONAL

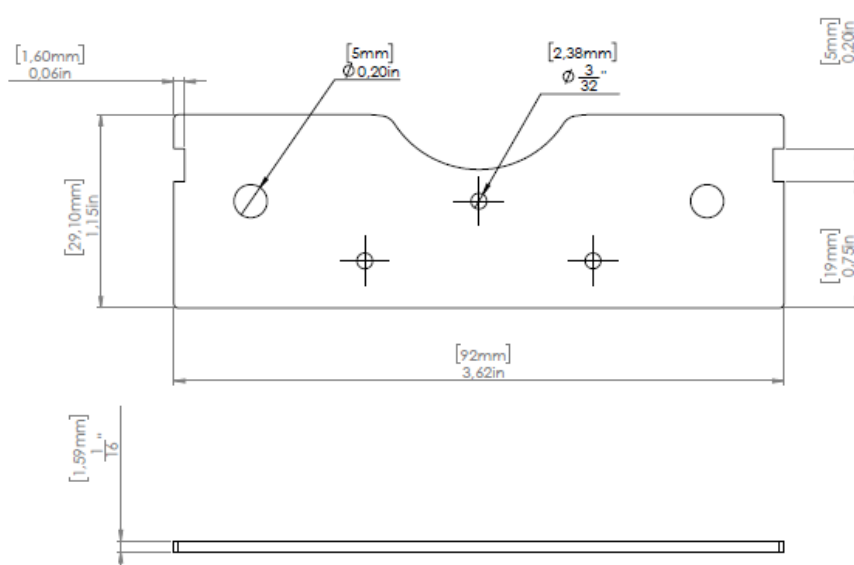
Figura 4: Geometria antiga

- Inspecione o leme na região da fixação dos cabos do leme, buscando verificar a geometria do guinhol de fixação dos cabos
- Caso a peça PN: T1.55A.40A0.001 seja da geometria antiga conforme a Figura 4, ela deve ser substituída pela peça Revisão A, conforme a Figura 5.
- Caso o reforço já esteja instalados, O mecânico poderá desconsiderar essa seção do Boletim de Serviço SB\_CLT\_04 e após o cumprimento integral do referido boletim, poderá lançar seu cumprimento na caderneta de célula.

- Para adquirir as peças necessárias para a realização do serviço e obter as instruções necessárias para a correta instalação dos reforços (MRA), entre em contato com a INPAER
