# BOLETIM DE SERVIÇO

SB\_CLT\_05 Revisão NC

## INSPEÇÃO VISUAL DA COLUNA B DA GAIOLA DE SOBREVIVÊNCIA

Inspeção mandatória das colunas B da gaiola de sobrevivência (PN T1.53A.10AA.000)

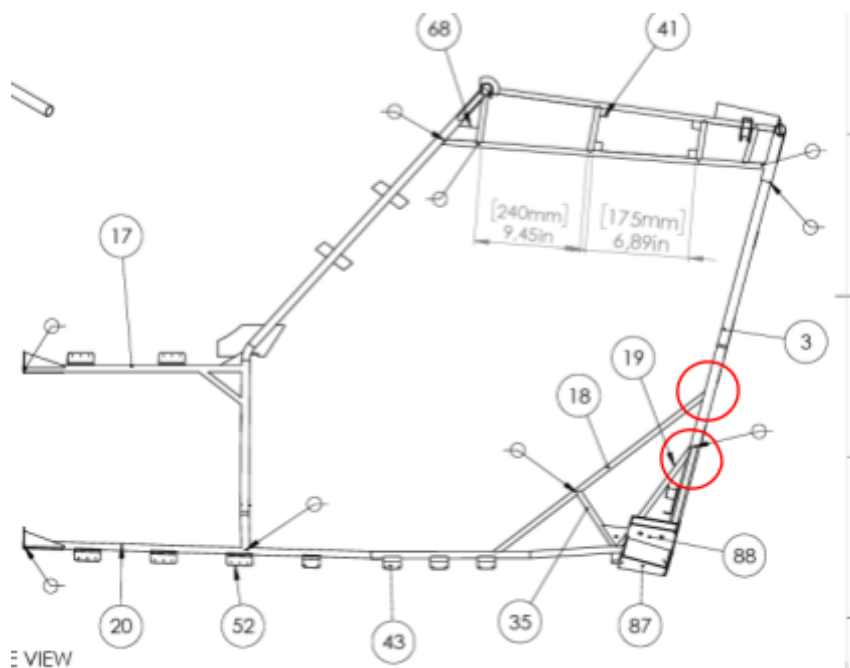
Figura 1: Pontos de inspeção

Ocorreu uma quebra e, em outra aeronave, um início de falha da coluna B da gaiola de sobrevivência (PN T1.53A.10AA.000) em duas aeronaves COLT 100 que encontravam-se em operação severa, sem a ocorrência de acidente ou incidente

- Com um boroscópio inspecione as áreas indicadas na Figura 1, em ambos os lados da fuselagem

CASO SEJA IDENTIFICADO QUALQUER **ANOMALIA**, SENDO **TRINCAS** OU INÍCIOS DE TRINCA, **DESCASCADOS NA TINTA QUE SE ASSEMELHAM A TRINCAS**, TIRE O MÁXIMO DE FOTOS POSSÍVEL, ENVIE PARA A EQUIPE INPAER, E RETIRE A AERONAVE DE SERVIÇO ATÉ QUE UMA SOLUÇÃO DEFINITIVA SEJA ELABORADA E FORNECIDA POR MEIO DE UM **MRA**, OU **BOLETIM DE SERVIÇO** SUBSEQUENTE.
